## **INFORME DE VEEDURÍA SOCIAL A LA INFRAESTRUCTURA EDUCATIVA 2022**

**DEPARTAMENTO DE LEMPIRA**

Elaborado por la Unidad de Veeduría  
Social con información recopilada por  
la Red Nacional de Veedores Sociales  
del FONAC

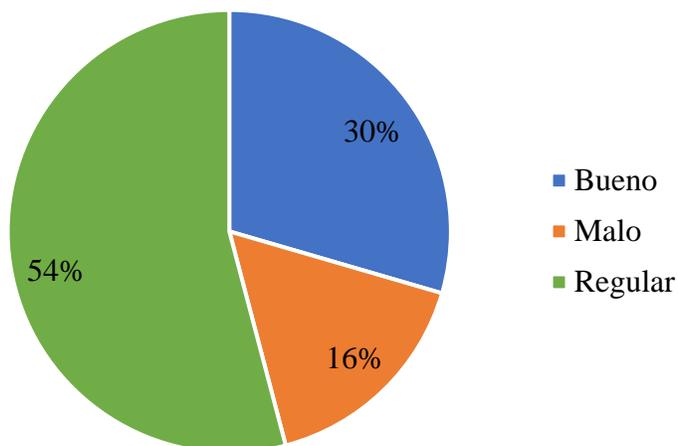
**Figura 5****Estado del techo de centros educativos en el departamento de Lempira**

En el departamento de Lempira se identificó que el **30%** de los centros educativos tienen el techo **en buen estado**, **54%** tienen el techo en un **estado regular**, y el otro **16%** en **mal estado**, por lo que, requieren de una inmediata intervención ya que asistir a clases en dichas condiciones representa un peligro para alumnos y docentes al permanecer en estas aulas corriendo el riesgo a que lo que queda del techo se venga abajo. Consecuentemente, las filtraciones de agua por el daño en techos destruyen lo que se pudiera tener al interior de las aulas, ya sean estos recursos didácticos, materiales y el propio mobiliario (ver Figura 5 y Tabla 8).

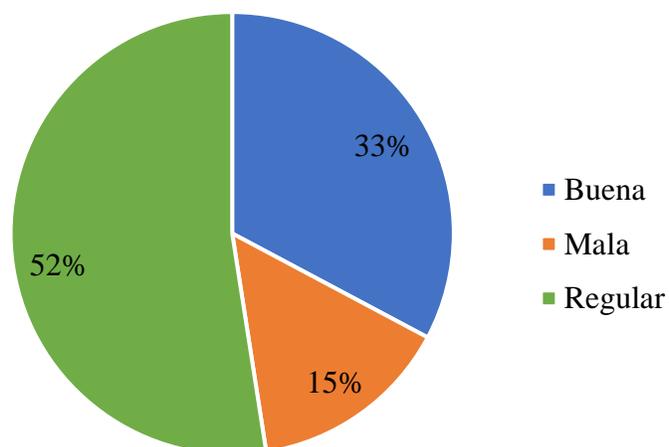
**Estado de la infraestructura de los techos en los centros educativos del departamento de Lempira**

En el departamento de Lempira se identificó que el **33%** de la estructura soporte del techo se encuentra **en buenas condiciones**, el **52% en condiciones regulares** y el restante **15% en malas condiciones**. Lo anterior, producto también de las filtraciones y el mal estado en que se encuentran la cobertura de los techos. Esto es una preocupación de los docentes ya que especialmente en la época lluviosa se ven vulnerables y se convierten en potencial riesgo de peligro para los alumnos y daño a los bienes y materiales que se puedan ver involucrados en un colapso (ver Figura 7 y Tabla 10).

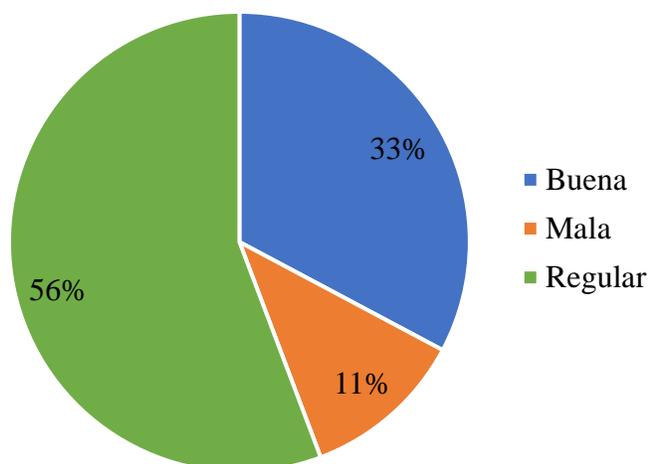
**Estado de las paredes exteriores de los centros educativos en el departamento de Lempira**

En el departamento de Lempira se encontró que el **33%** de las paredes exteriores se encuentran en **buen estado** y el **56%** en **estado regular** y el **11%** en **mal estado** (ver Figura 8 y Tabla 12). Se denota que existe un alto porcentaje que requiere algún tipo de mejoras, ya que, si las paredes continúan deteriorándose sin ningún tipo de mantenimiento, puede constituir un peligro para la población estudiantil y docentes, ya que las paredes en cualquier momento pueden colapsar, lo que podría generar pérdida de vidas humanas lo cual sería una situación muy lamentable.

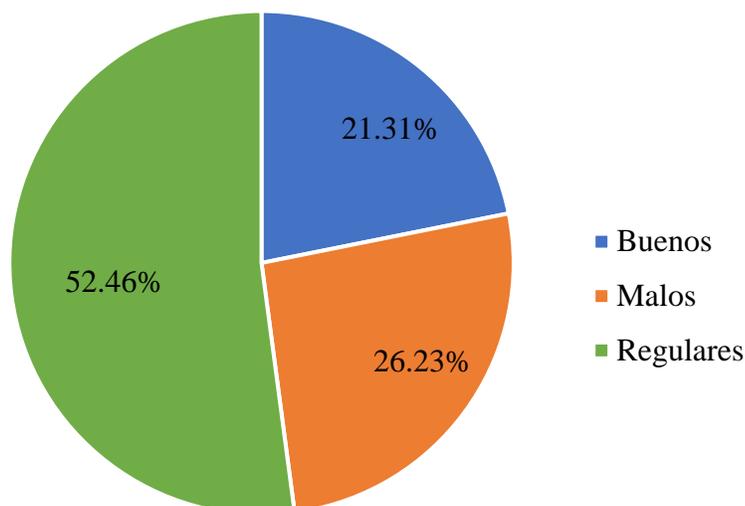
**Estado de los pisos en los centros educativos en el departamento de Lempira**

En la mayoría de los centros educativos se ocupan mejoras (fracturas, levantamiento de piezas, humedad, entre otros) que necesitan de manera urgente ser reparados ya que, al estar usando los pisos de esta manera se deterioran; además, representan riesgos a la integridad física de la población escolar.

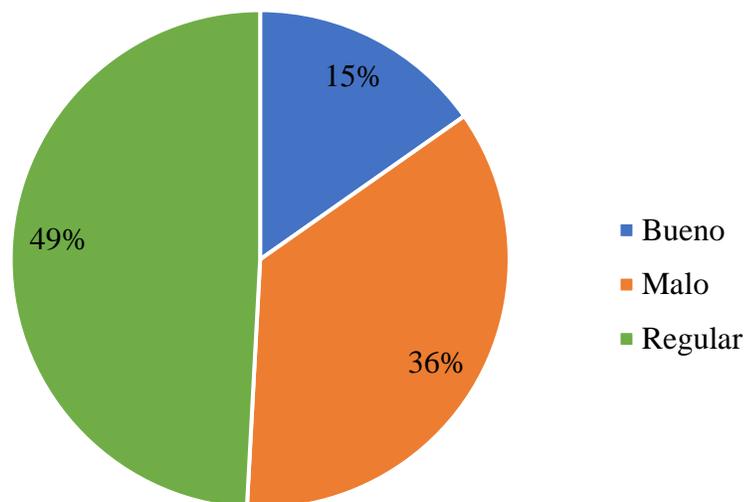
**Figura 16****Estado de las instalaciones eléctricas en los centros educativos del departamento de Lempira**

En el departamento de Lempira se encontró que el **36%** de los centros educativos visitados tienen las instalaciones eléctricas en **mal estado**, el **49%** en **regular estado**, y el otro **15%** en **buen estado** (ver Figura 16 y Tabla 27).

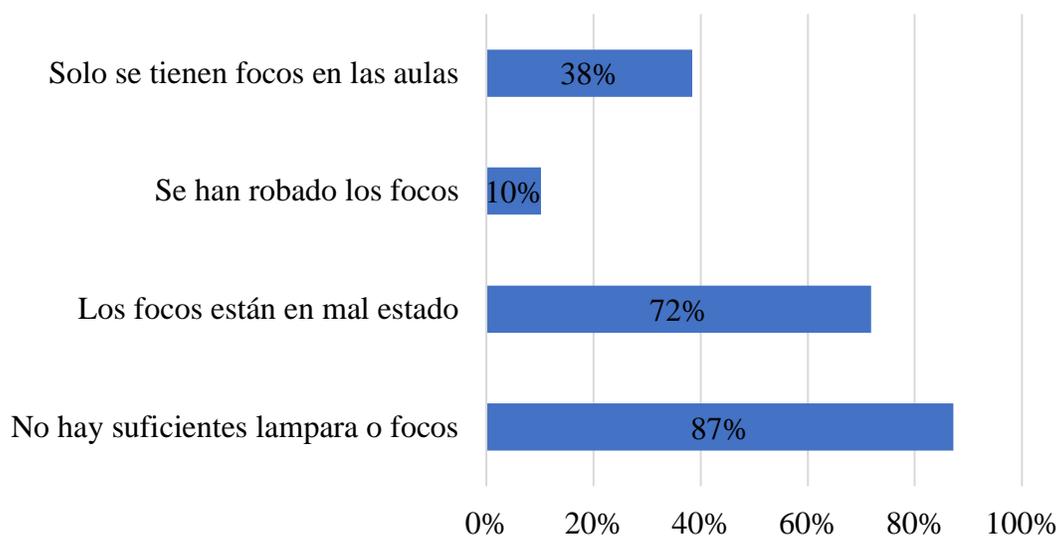
**Figura 19****Causas de la poca iluminación en los centros educativos del departamento de Lempira**

En el departamento de Lempira se encontró que en la mayoría de los centros educativos no hay **suficiente cantidad de lámparas o focos (87%)**, **los focos están en mal estado (72%)**, **solo tienen focos en las aulas de clases (38%)** o **se han robado los focos (10%)** (ver Figura 19 y Tabla 31).

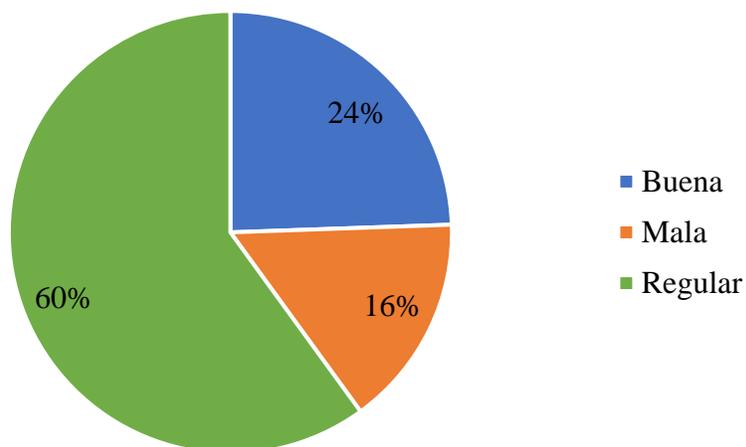
**Figura 35****Condiciones del pizarrón en el departamento de Lempira**

En el departamento de Lempira se encontró que el **24%** de los pizarrones se encuentran **en buen estado**, el **60%** en estado **regular** y el restante **16%** en **mal estado** (ver Figura 35 y Tabla 54).
