INFORME DE VEEDURÍA SOCIAL A LA INFRAESTRUCTURA EDUCATIVA 2022

DEPARTAMENTO DE COPÁN

Elaborado por la Unidad de Veeduría
Social con información recopilada por
la Red Nacional de Veedores Sociales
del FONAC

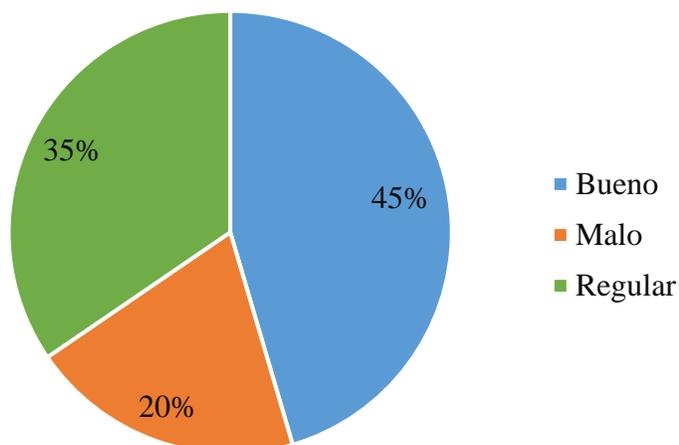
En el departamento de Copán se identificó que el **45%** de los centros educativos tienen el techo **en buen estado**, **35%** tienen el techo en un **estado regular**, y el otro **20% en mal estado**, por lo que, requieren de una inmediata intervención ya que asistir a clases en dichas condiciones representa un peligro para alumnos y docentes al permanecer en estas aulas corriendo el riesgo a que lo que queda del techo se venga abajo. Consecuentemente, las filtraciones de agua por el daño en techos destruyen lo que se pudiera tener al interior de las aulas, ya sean estos recursos didácticos, materiales y el propio mobiliario (ver Figura 5 y Tabla 8).

Estado del techo de centros educativos en el departamento de Copán

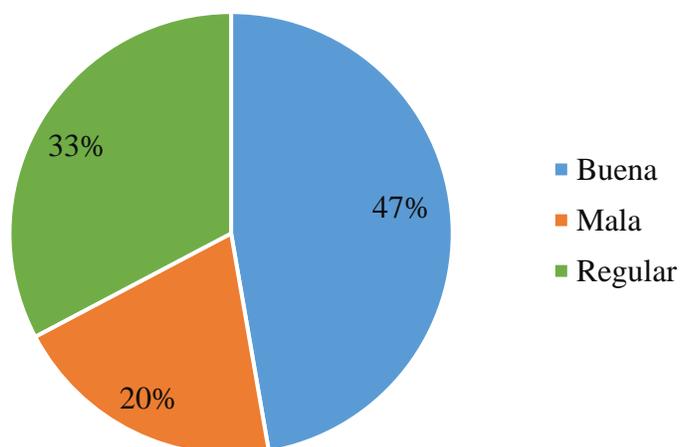
En el departamento de Copán se identificó que el **47%** de la estructura soporte del techo se encuentra **en buenas condiciones**, el **33% en condiciones regulares** y el restante **20% en malas condiciones**. Lo anterior, producto también de las filtraciones y el mal estado en que se encuentran la cobertura de los techos. Esto es una preocupación de los docentes ya que especialmente en la época lluviosa se ven vulnerables y se convierten en potencial riesgo de peligro para los alumnos y daño a los bienes y materiales que se puedan ver involucrados en un colapso (ver Figura 7 y Tabla 10).

Estado de la infraestructura de los techos en los centros educativos del departamento de Copán

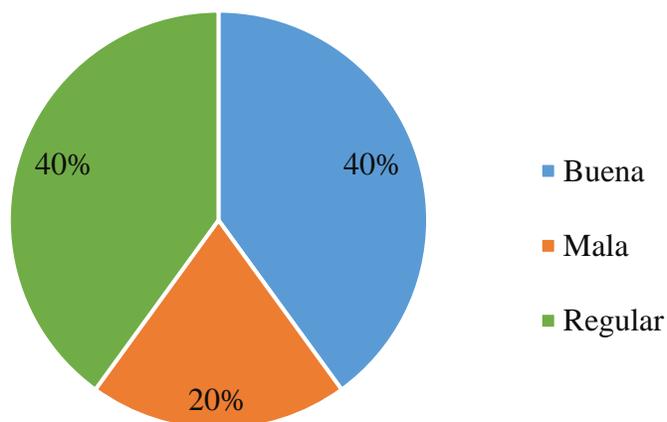
En el departamento de Copán se encontró que el **40%** de las paredes exteriores se encuentran en **buen estado**, el **40%** en **estado regular** y el **20%** en **mal estado** (ver Figura 8 y Tabla 12). Se denota que existe un alto porcentaje que requiere algún tipo de mejoras, ya que, si las paredes continúan deteriorándose sin ningún tipo de mantenimiento, puede constituir un peligro para la población estudiantil y docentes, ya que las paredes en cualquier momento pueden colapsar, lo que podría generar pérdida de vidas humanas lo cual sería una situación muy lamentable.

Estado de las paredes exteriores de los centros educativos en el departamento de Copán

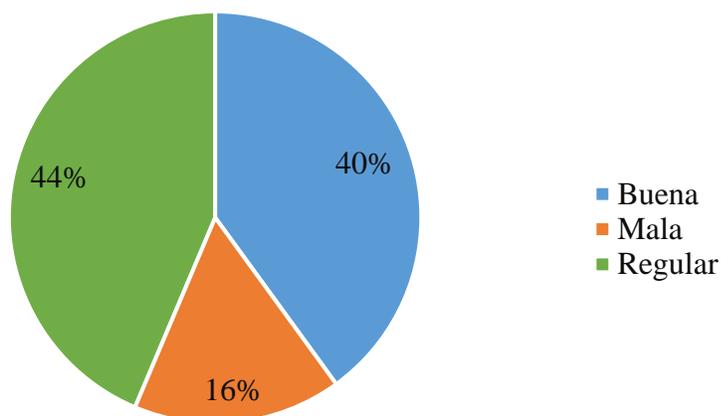
Figura 9

Estado de las paredes interiores de los centros educativos en el departamento de Copán.

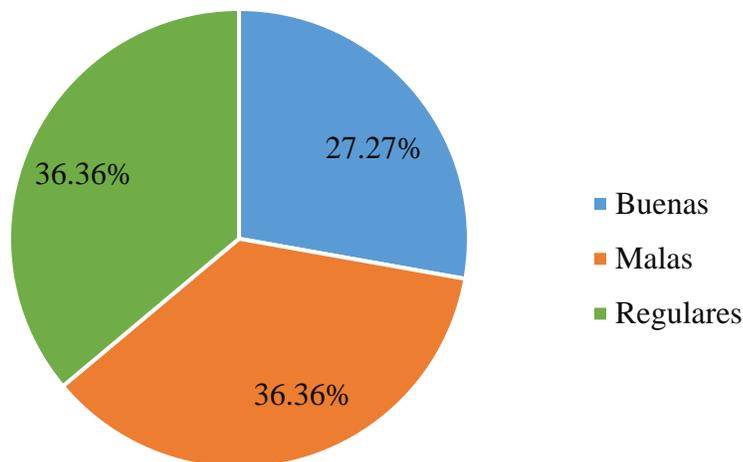
En el departamento de Copán se encontró que el **36.36%** de las puertas y ventanas se encuentran en **regulares condiciones**, el **27.27%** en **buenas condiciones** y el restante **36.36%** en **malas condiciones** (ver Figura 10 y Tabla 16).

Figura 10**Estado de las puertas y ventanas de los centros educativos departamento de Copán**

La mayoría de las puertas siguen siendo de madera por tal razón el daño es más manifiesto por que también está ligado al daño en techos donde las filtraciones dañan estas otras estructuras en cada una de las aulas. El material predominante de las puertas es de madera, sin embargo, poco a poco se van sustituyendo por puertas metálicas.

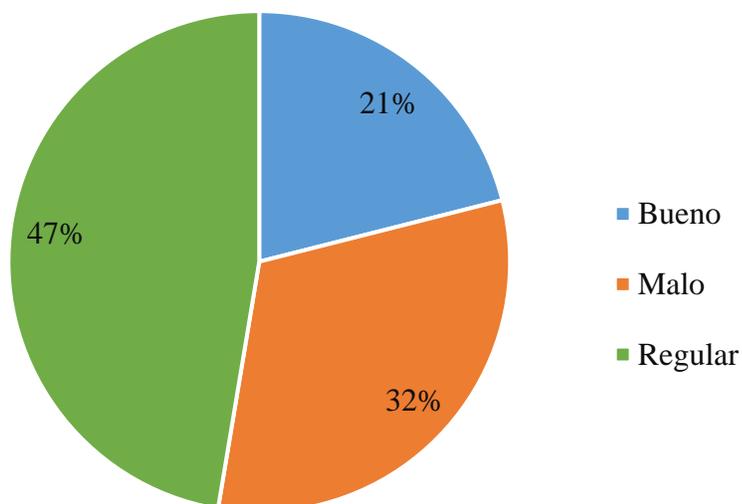
Figura 13

Condiciones del cerco perimetral en los centros educativos en el departamento de Copán

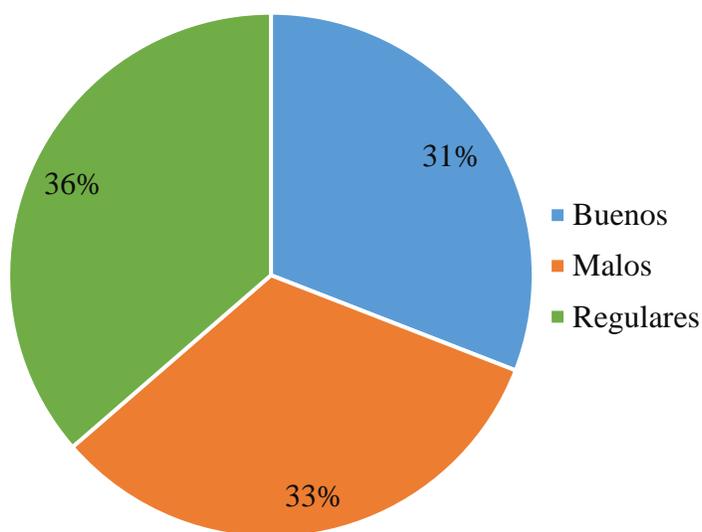
Figura 14

Estado de los pisos en los centros educativos en el departamento de Copán

En la mayoría de los centros educativos se ocupan mejoras (fracturas, levantamiento de piezas, humedad, entre otros) que necesitan de manera urgente ser reparados ya que, al estar usando los pisos de esta manera se deterioran; además, representan riesgos a la integridad física de la población escolar.

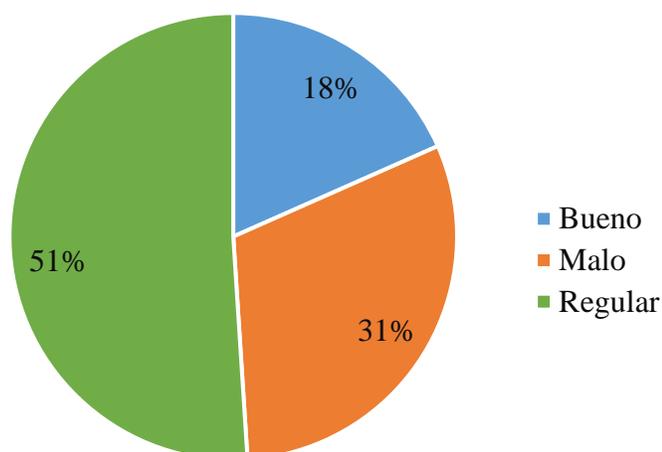
Figura 16

Estado de las instalaciones eléctricas en los centros educativos del departamento de Copán

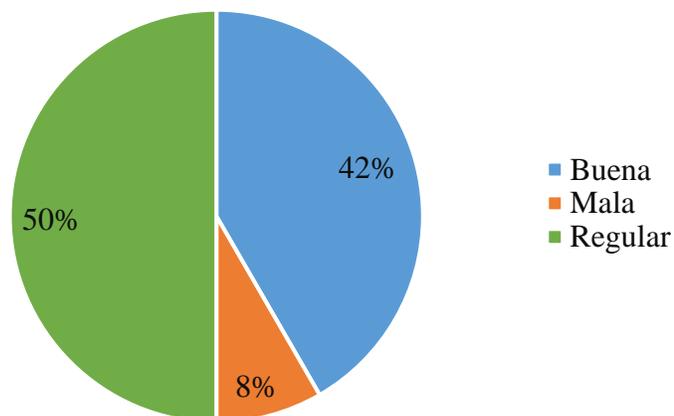
En el departamento de Copán el **42%** de centros educativos visitados tienen lavamanos en **buenas condiciones**, el **50%** en **regulares condiciones** y el restante **8%** en **condiciones malas** (ver Figura 27 y Tabla 42).

Figura 27**Estado de los lavamanos en el departamento de Copán**

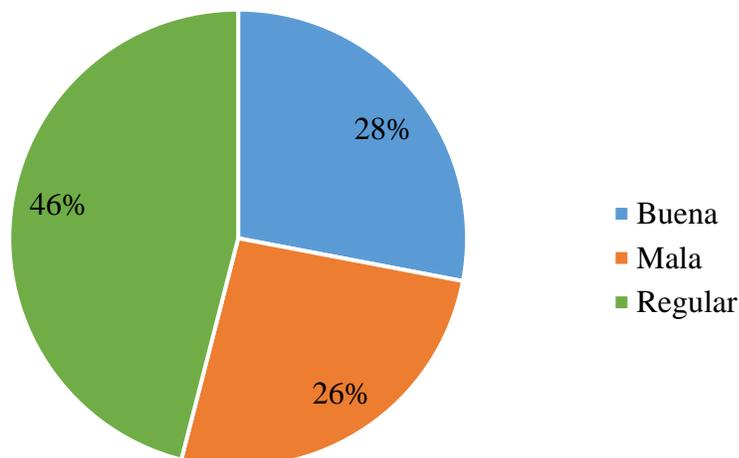
En el departamento de Copán el **46%** de los centros educativos visitados los sanitarios se encuentran en **regular estado**, el **28% en buen estado** y el **26% restante en mal estado** (ver Figura 29 y Tabla 46).

Figura 29**Estado de los sanitarios en los centros educativos en el departamento de Copán**

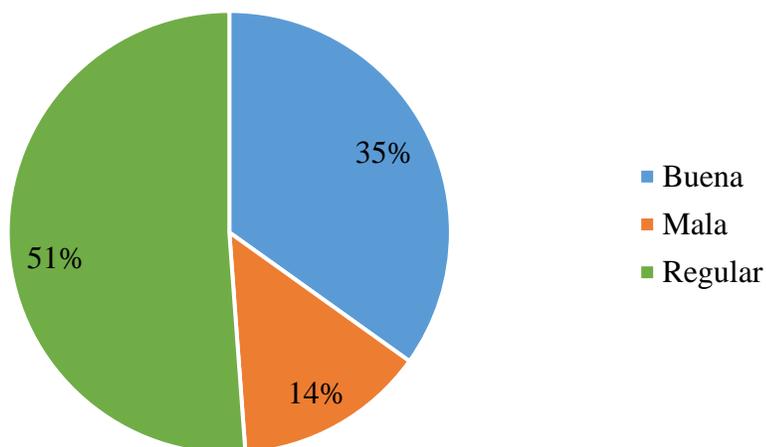
En el departamento de Copán se encontró que el **35%** de los pizarrones se encuentran **en buen estado**, el **51%** en **estado regular** y el restante **14%** en **mal estado** (ver Figura 35 y Tabla 55).

Figura 35
Condiciones del pizarrón en el departamento de Copán
