INFORME DE VEEDURÍA SOCIAL A LA INFRAESTRUCTURA EDUCATIVA 2022

DEPARTAMENTO DE GRACIAS A DIOS

Elaborado por la Unidad de Veeduría
Social con información recopilada por
la Red Nacional de Veedores Sociales
del FONAC

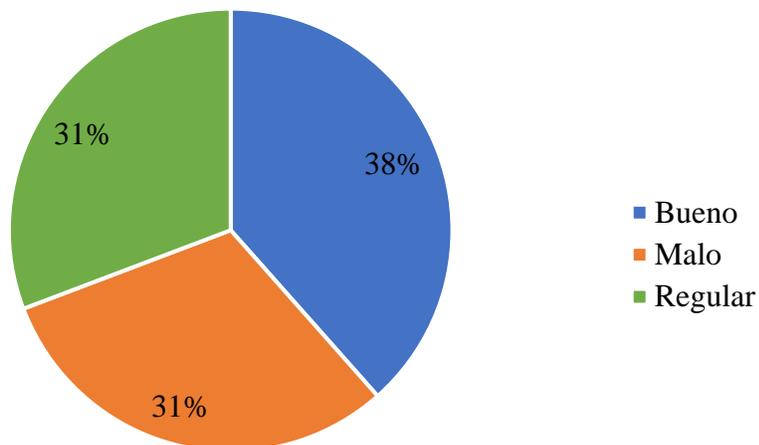
En el departamento de Gracias a Dios se identificó que el **38%** de los centros educativos tienen el techo **en buen estado**, **31%** tienen el techo en un **estado regular**, y el otro **31% en mal estado**, por lo que, requieren de una inmediata intervención ya que asistir a clases en dichas condiciones representa un peligro para alumnos y docentes al permanecer en estas aulas corriendo el riesgo a que lo que queda del techo se venga abajo. Consecuentemente, las filtraciones de agua por el daño en techos destruyen lo que se pudiera tener al interior de las aulas, ya sean estos recursos didácticos, materiales y el propio mobiliario (ver Figura 5 y Tabla 8).

Figura 5**Estado del techo de centros educativos en el departamento de Gracias a Dios**

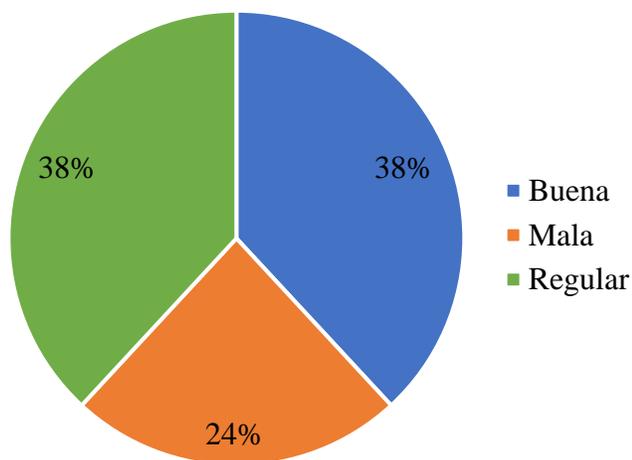
En el departamento de Gracias a Dios se identificó que el **38%** de la estructura soporte del techo se encuentra **en buenas condiciones**, el **38%** **en condiciones regulares** y el restante **24%** **en malas condiciones**. Lo anterior, producto también de las filtraciones y el mal estado en que se encuentran la cobertura de los techos. Esto es una preocupación de los docentes ya que especialmente en la época lluviosa se ven vulnerables y se convierten en potencial riesgo de peligro para los alumnos y daño a los bienes y materiales que se puedan ver involucrados en un colapso (ver Figura 7 y Tabla 10).

Estado de la infraestructura de los techos en los centros educativos del departamento de Gracias a Dios

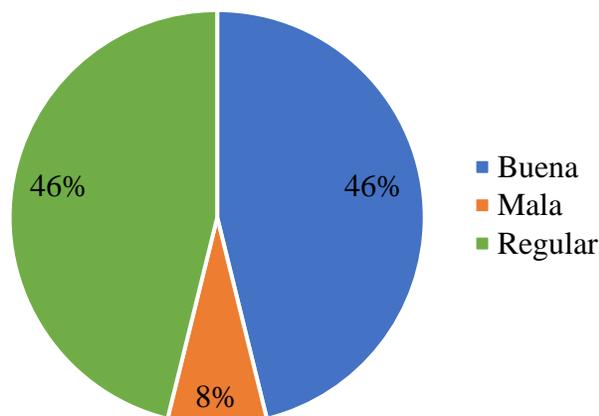
En el departamento de Gracias a Dios se encontró que el **46%** de las paredes exteriores se encuentran en **buen estado** y el **46%** en **estado regular** y el **8%** en **mal estado** (ver Figura 8 y Tabla 12). Se denota que existe un alto porcentaje que requiere algún tipo de mejoras, ya que, si las paredes continúan deteriorándose sin ningún tipo de mantenimiento, puede constituir un peligro para la población estudiantil y docentes, ya que las paredes en cualquier momento pueden colapsar, lo que podría generar pérdida de vidas humanas lo cual sería una situación muy lamentable.

Estado de las paredes exteriores de los centros educativos en el departamento de Gracias a Dios

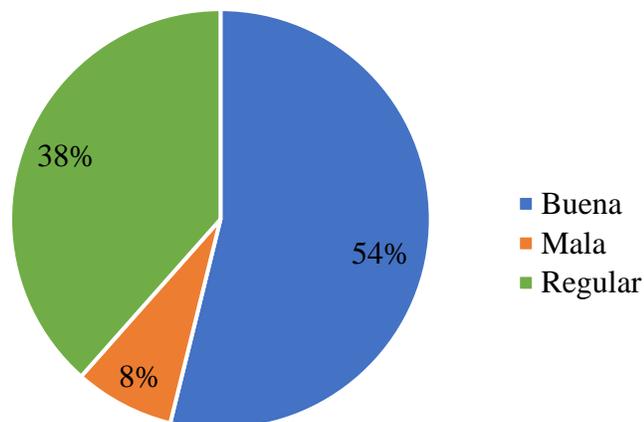
En el departamento de Gracias a Dios se identificó que el **54%** de las paredes interiores en los centros educativos visitados se encontraban en **buen estado** y el **38%** en estado regular, y el **8%** en mal estado. (ver Figura 9 y Tabla 14).

Figura 9**Estado de las paredes interiores en el departamento de Gracias a Dios**

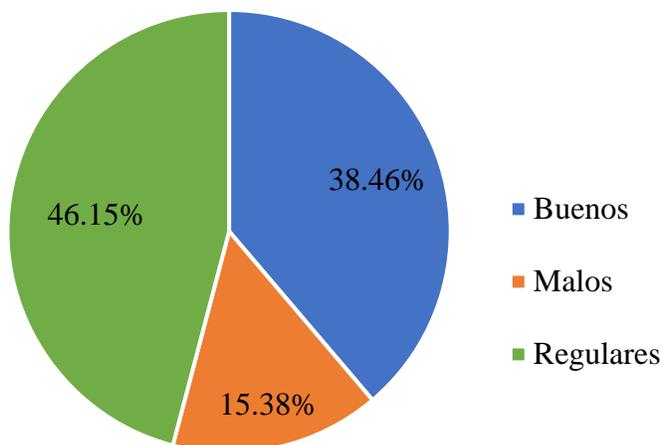
Figura 14

Estado de los pisos en los centros educativos en el departamento de Gracias a Dios

En la mayoría de los centros educativos se ocupan mejoras (fracturas, levantamiento de piezas, humedad, entre otros) que necesitan de manera urgente ser reparados ya que, al estar usando los pisos de esta manera se deterioran; además, representan riesgos a la integridad física de la población escolar.

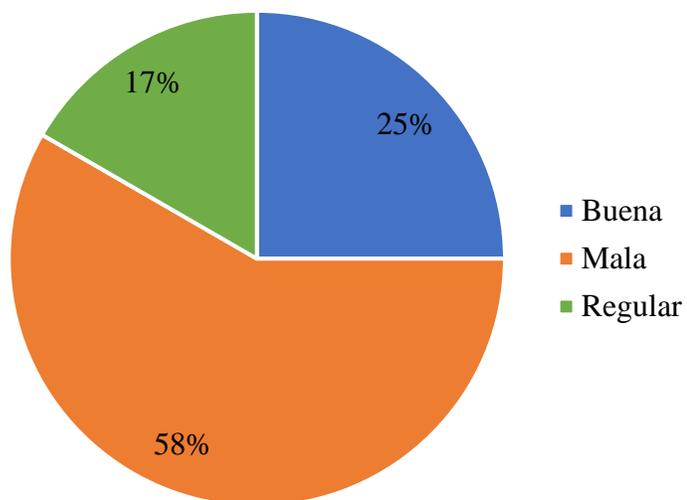
Figura 29

Estado de los sanitarios en los centros educativos en el departamento de Gracias a Dios

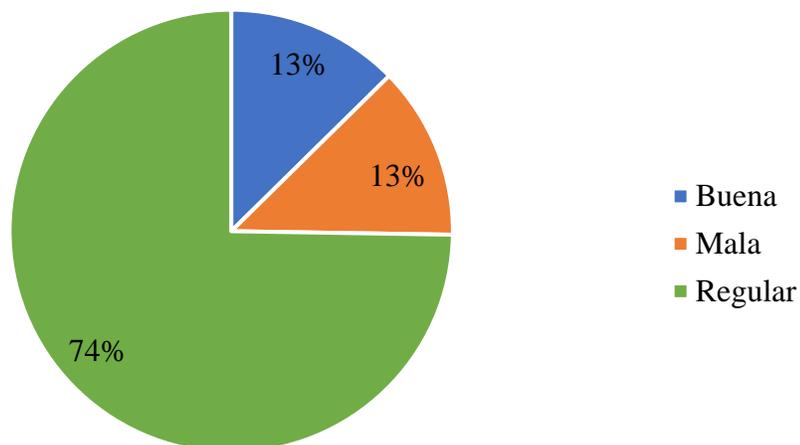
En el departamento de Gracias a Dios se encontró que el **13%** de los pizarrones se encuentran **en buen estado**, el **74%** en **estado regular** y el restante **13%** en **mal estado** (ver Figura 35 y Tabla 53).

Figura 35**Condiciones del pizarrón en el departamento de Gracias a Dios**
