INFORME DE VEEDURÍA SOCIAL A LA INFRAESTRUCTURA EDUCATIVA 2022

DEPARTAMENTO DE YORO

**© Informe de Veeduría Social a la
Infraestructura Educativa 2022
Departamento de Yoro**

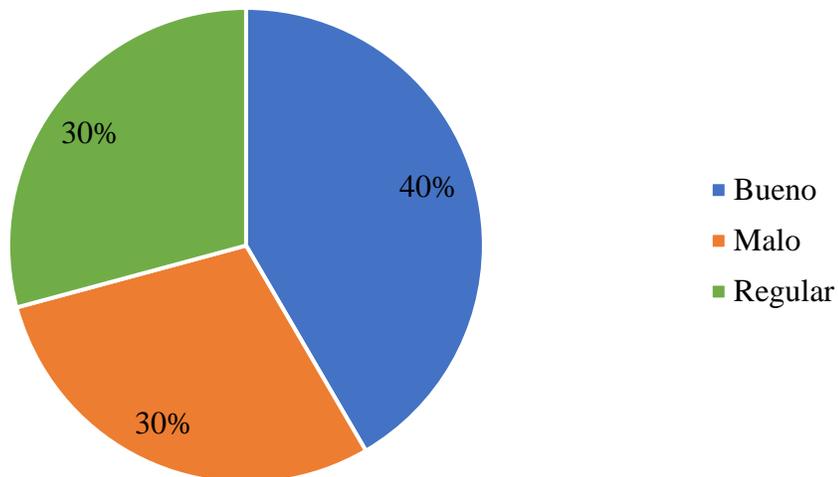
Figura 5**Estado del techo de centros educativos en el departamento de Yoro**

En el departamento de Yoro se identificó que el **40%** de los centros educativos tiene el techo en un **estado regular**, el **30%** en **mal estado** y únicamente el **30%** se encuentra en **buen estado**. Por lo que, en tales requieren de una inmediata intervención y no es viable asistir a clases por el altísimo riesgo y peligro que corren los alumnos y docentes al permanecer en estas aulas corriendo el riesgo a que lo que queda del techo se venga abajo. Consecuentemente, las filtraciones de agua por el daño en techos destruyen lo que se pudiera tener al interior de las aulas, ya sean estos recursos didácticos, materiales y el propio mobiliario (ver Figura 5 y Tabla 8).

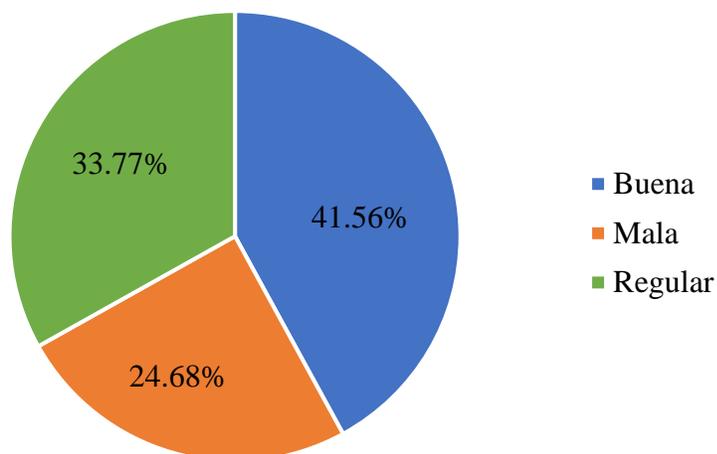
En el departamento de Yoro se identificó que el **41.56%** de la estructura soporte del techo se encuentra **en buenas condiciones**, el **33.77%** **en condiciones regulares** y el restante **24.68%** **en malas condiciones**. Lo anterior, producto también de las filtraciones y el mal estado en que se encuentran la cobertura de los techos. Esto es una preocupación de los docentes ya que especialmente en la época lluviosa se ven vulnerables y se convierten en potencial riesgo de peligro para los alumnos y daño a los bienes y materiales que se puedan ver involucrados en un colapso (ver Figura 7 y Tabla 10).

Estado de la infraestructura de los techos en los centros educativos del departamento de Yoro

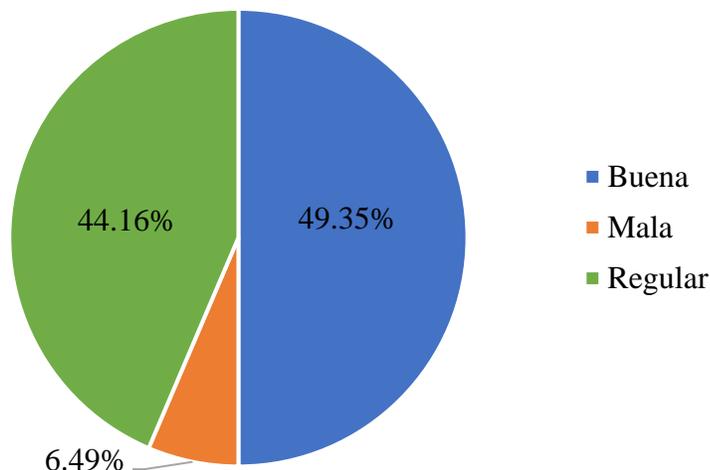
Figura 8**Estado de las paredes exteriores de los centros educativos en el departamento de Yoro**

En el departamento de Yoro se encontró que el **49.35%** de las paredes exteriores se encuentran en **buen estado** y el **44.16%** en **estado regular** y el **6.49%** en mal estado (ver Figura 8 y Tabla 12). Sin embargo, existe un alto porcentaje que requiere algún tipo de mejoras, ya que, si las paredes continúan deteriorándose sin ningún tipo de mantenimiento, puede constituir un peligro para la población estudiantil y docentes, ya que las paredes en cualquier momento pueden colapsar, lo que podría generar pérdida de vidas humanas lo cual sería una situación muy lamentable.

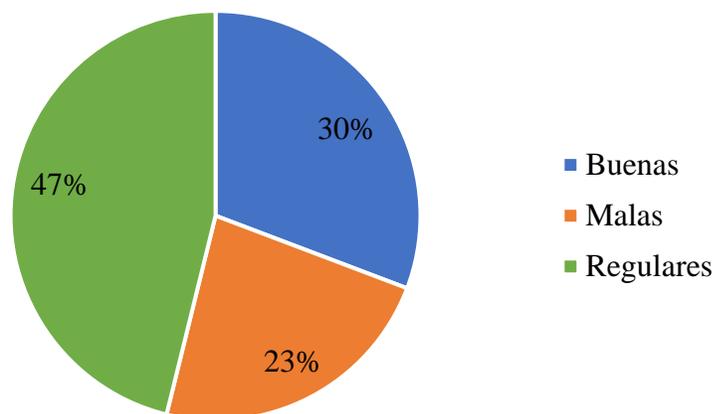
Figura 10**Estado de las puertas y ventanas de los centros educativos departamento de Yoro**

En el departamento de Yoro se encontró que el **47%** de las puertas y ventanas se encuentran en **regulares condiciones**, el **30%** en **buenas condiciones** y el restante **23%** en **malas condiciones** (ver Figura 10 y Tabla 16).

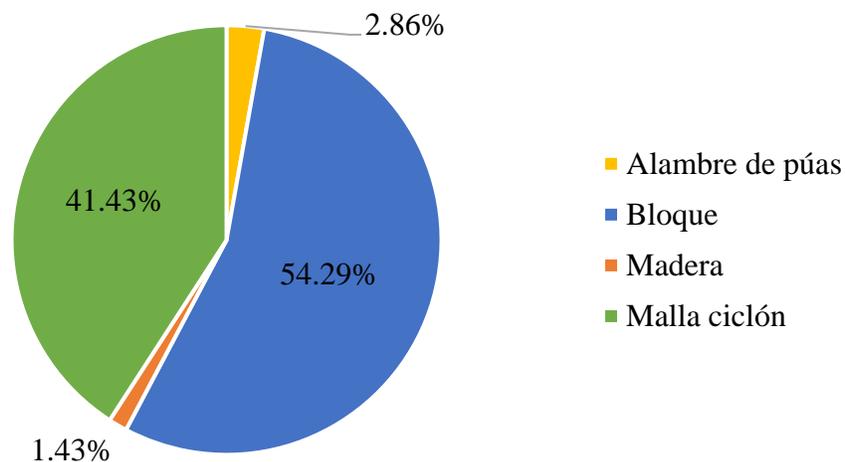
Figura 12**Tipo de cerco perimetral en los centros educativos en el departamento de Yoro**

En el departamento de Yoro se identificó que el material más utilizado para los cercos de los establecimientos educativos es el **bloque (54.29%)**, seguido de la **malla ciclón (41.43%)**, en menor porcentaje **alambre de púas (2.86%)** y **madera (1.43%)** (ver Figura 12 y Tabla 20).

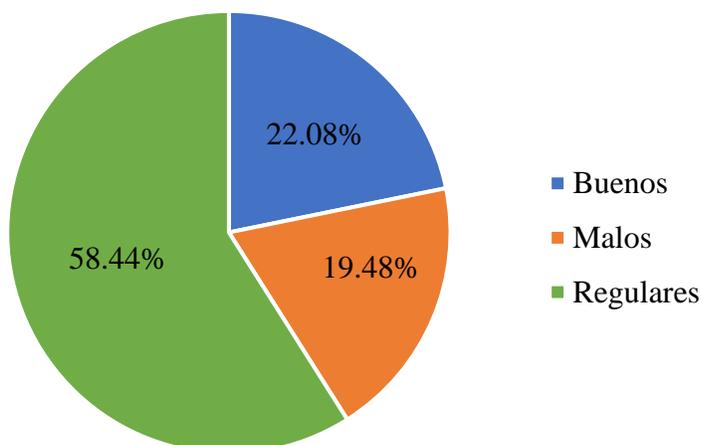
Figura 14

Estado de los pisos en los centros educativos en el departamento de Yoro

En la mayoría de los centros educativos se ocupan mejoras (fracturas, levantamiento de piezas, humedad, entre otros) que necesitan de manera urgente ser reparados ya que, al estar usando los pisos de esta manera se deterioran; además, representan riesgos a la integridad física de la población escolar.

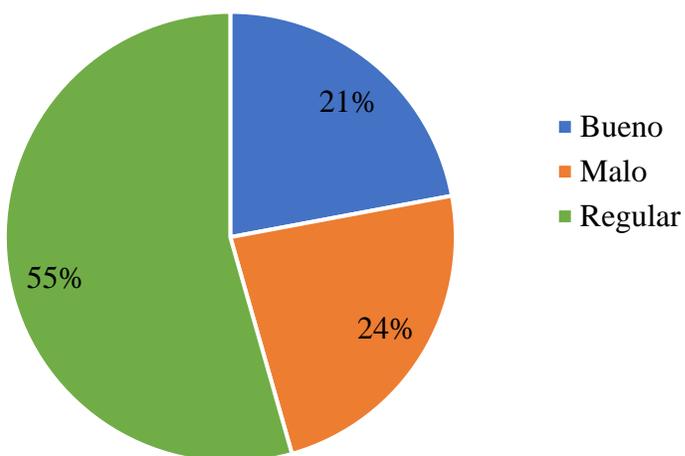
Figura 16

Estado de las instalaciones eléctricas en los centros educativos del departamento de Yoro

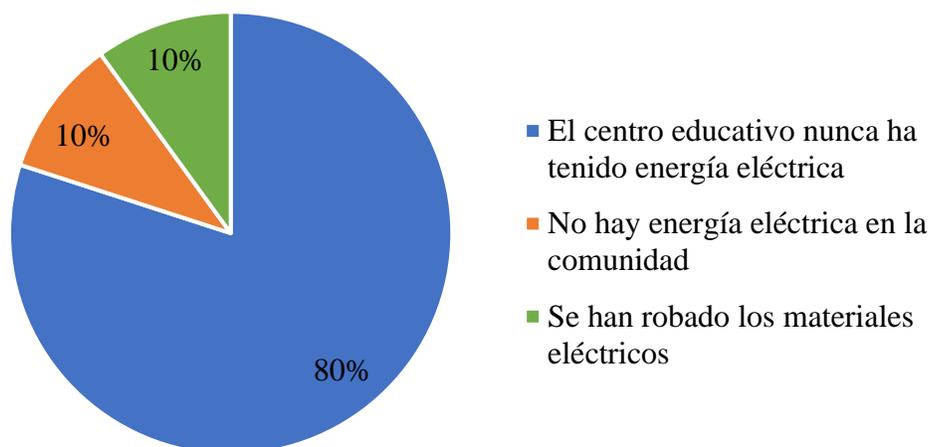
Figura 17

ha tenido energía eléctrica. En menores porcentajes, reportaron el **15%** por robo de los materiales eléctricos (especialmente cableado), **12%** por falla en el sistema eléctrico y el **6%** por corte de la energía eléctrica

Causas principales por las cuales no tienen energía eléctrica los centros educativos en el departamento de Yoro

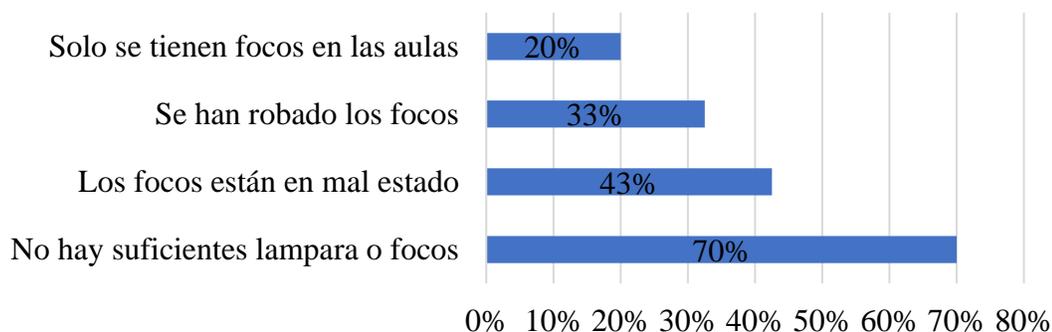
Figura 19

Causas de la poca iluminación en los centros educativos del departamento de Yoro

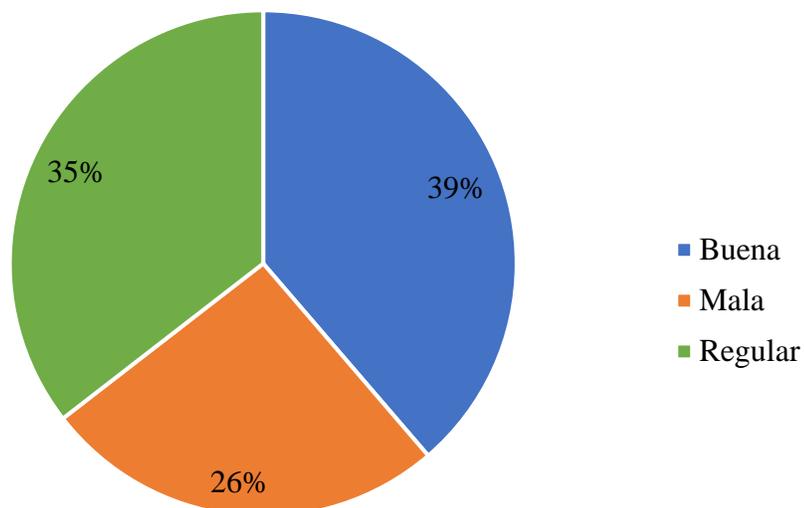
Figura 27**Estado de los lavamanos en el departamento de Yoro**

En el departamento de Yoro el **39%** de centros educativos visitados tienen lavamanos en **buenas condiciones**, el **35%** en **condiciones regulares** y el restante **26%** en **malas condiciones** (ver Figura 27 y Tabla 42).

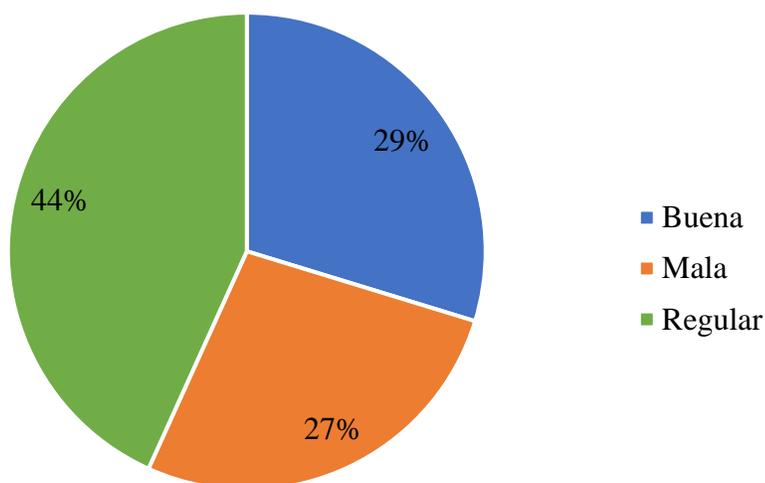
Figura 29

Estado de los sanitarios en los centros educativos en el departamento de Yoro

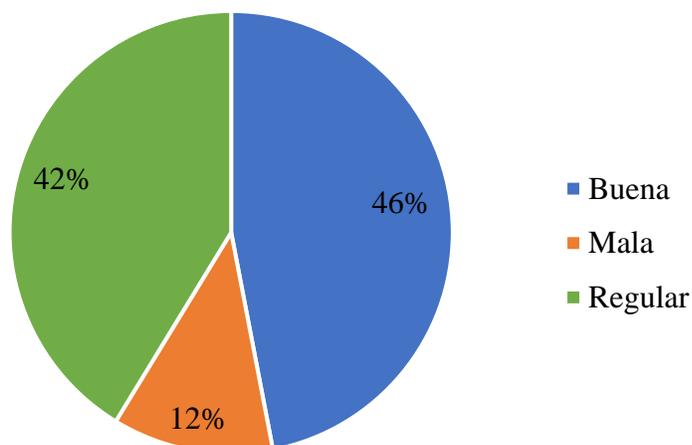
Figura 35

Condiciones del pizarrón en el departamento de Yoro
